山东鲁碧建材有限公司南港里熔剂用石灰岩矿  
矿山地质环境保护与土地复垦方案

2023 年 8 月

编制单位：山东省地矿工程集团有限公司

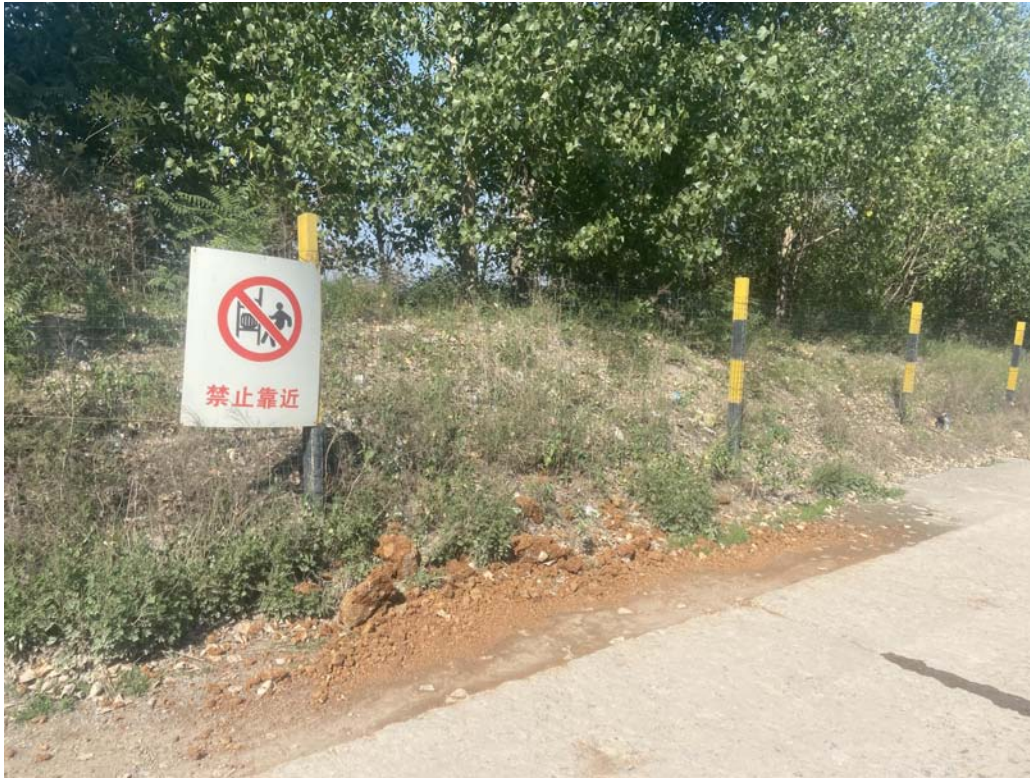
照片 0-1 矿区边界警示牌及围栏

治理恢复方案：为确保露天采坑周边人员的安全，设计在矿区边界处设置警示标志，防止外来人员进入采场。矿区范围涉及边界 2773.5m，警示标志设置间距 200m，截止到 2023 年 6 月，共部署设置 70 个。矿区四周设置铁丝围栏，共计 2620m。

执行情况：已按要求在矿区四周设置警示牌及铁丝围栏，有效达到了警示预防作用。

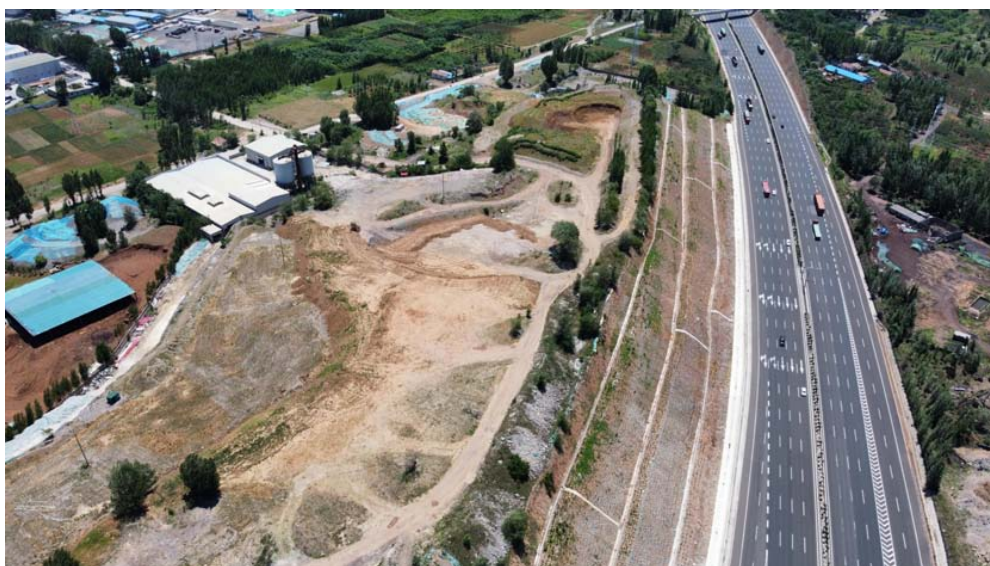
照片 1-1 废石场现状

1970 年建矿时在矿区西侧 500m 设置了废石场，占地面积 6.59hm<sup>2</sup>，容量 1518.2 万 m<sup>3</sup>，因前期开采中产生的废石未处置，现堆存高度最高处达 30-40m，存量约 60 万方。目前本矿山开采过程中剥离的夹石等废弃物全部进行综合利用，矿山开采过程中不再产生需要堆存的废石（照片 1-1）。

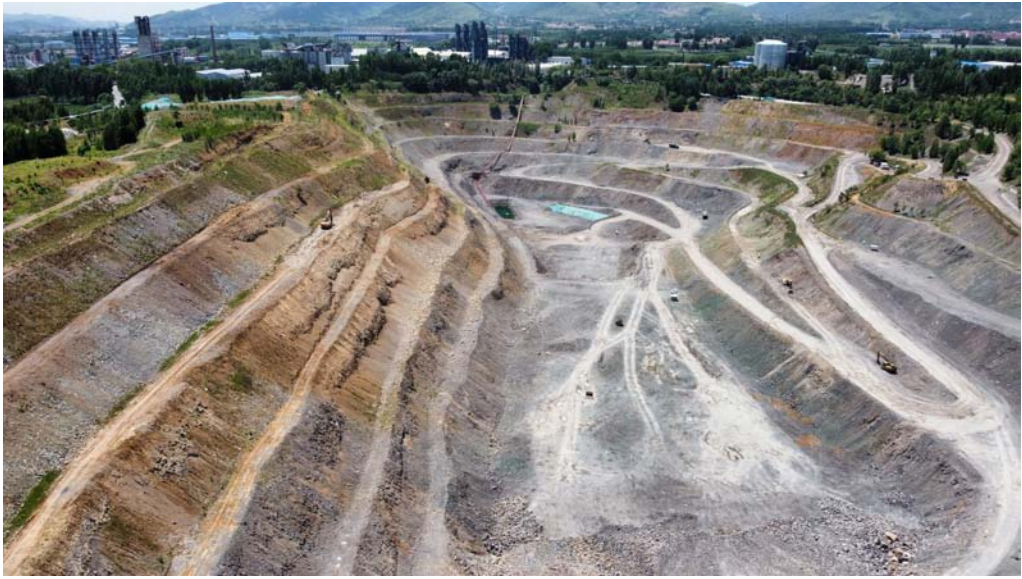
照片 1-2 矿山开采现状

自建矿以来该矿一直进行露天开采，采用公路—汽车开拓运输方式，将矿石从采场运送至矿山破碎站。目前矿区范围内已形成凹陷的采坑，采坑南北最大长约 850m，东西最大宽约 450m，目前矿山开拓水平有 8 个：+233m、+221m、+209m、+197m、+185m、+173m、+161m、+149m，I、II、III 3 个矿层均有动用。矿区北部、东部、西部及西南部大部分均未形成终了边坡、平台，仅在矿区东北、东南、局部形成+233、+221 终了边坡平台，自上次核实（2021 年 12 月）至今的动用范围主要位于矿区中部 9' 线-13' 线之间+161m、+149m 开采水平，剩余可采范围主要为矿区西北部、矿区西部未终了边坡及采坑底部+161m~+149m 水平。矿山回采工作目前采用下盘公路运输开拓方案。按照矿山设计中工业指标对 CaO、MgO 的要求，划分为冶金用品级矿和高镁品级矿（上次核实报告将冶金用品级矿改为熔剂用品级矿），但是高镁品级矿很难单独利用，目前矿山在开采过程中，冶金用品级矿和高镁品级矿开采过程中均在一起混采，未加以区分。目前矿石实际回采率达到 93.86%，采矿损失率 6.5%（照片 1-2）。

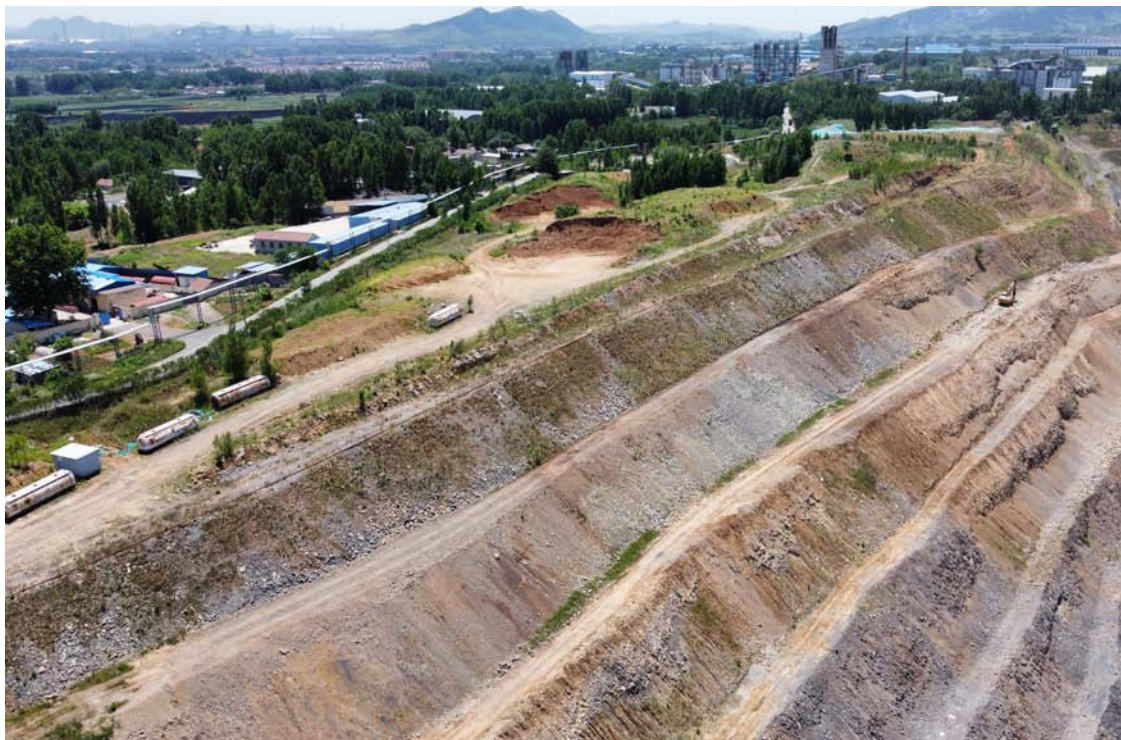
照片 2-1 矿区地貌现状（矿区西侧开采边坡及平台）

矿区地处丘陵区，地势较平缓。基岩总体裸露，局部有残坡积覆盖。地面标高+220m~+248m，相对高差 28m。因数十年的矿山开采，现已形成最大深度 96m 的采坑，见照片 2-1、照片 2-2。

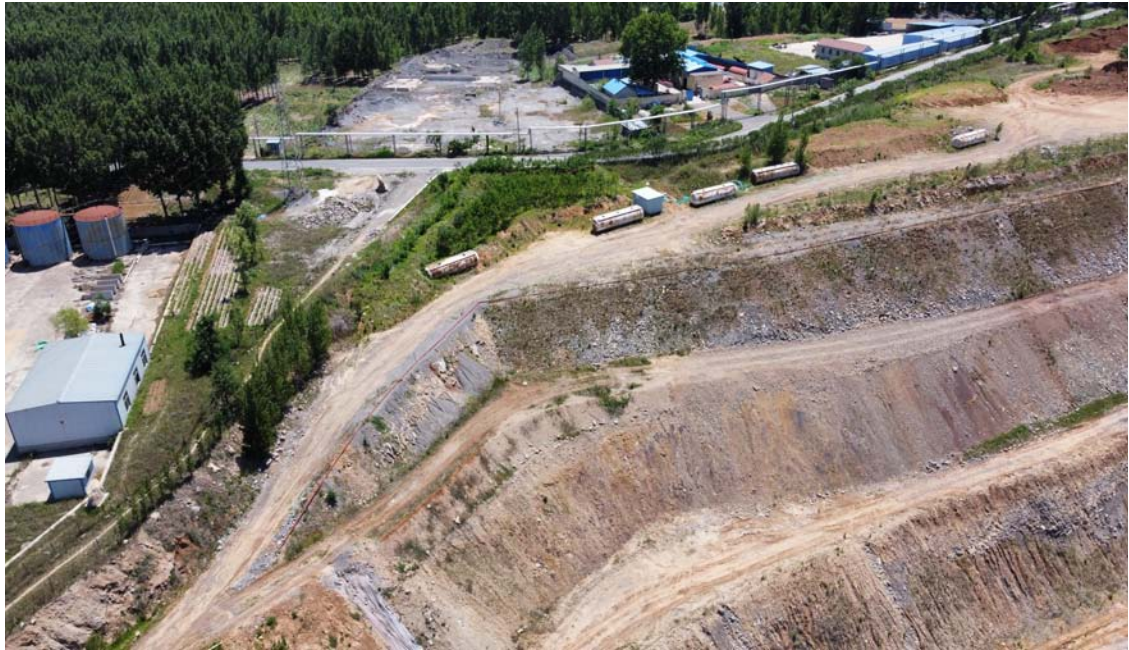
照片 2-5 矿区开采过程中形成的边坡

矿山已开采多年，自北向南依次形成+221m、+209m、+197m、+185m、+173m、+161m、+149m 的开拓水平，现已形成南北最长约 900m，东西最宽约 450m，最大深度为 96m，段高为 12m 的凹陷露天采坑。采场四周边坡为灰岩，岩体较完整，岩性较稳定（照片 2-5）。

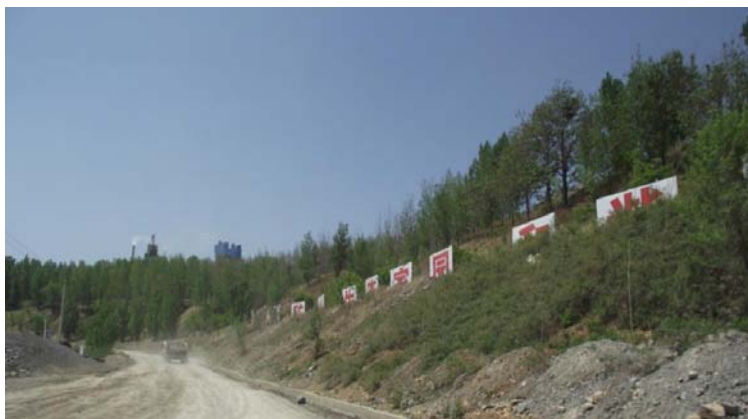
照片 2-8 矿区西侧边界边坡绿化及植树

为了防止边坡坡角过大可能引发的安全生产问题，且有效的防止水土流失和维护生态平衡，矿山西侧、南侧边坡采取了修整及绿化工程；采场增设洒水车、路旁敷设喷淋管道及皮带通廊封闭工作，有效的减轻了因挖掘、车辆运输、矿石加工及传输而引起的扬尘、粉尘。

投入的治理工程包括：矿山敷设喷淋管道 594 米，新增洒水车 1 辆，新建洗车房 1 处，洗车装置两套，通视桩 260 个，防护网 2620 米，边坡清理 168000 吨，填土绿化 28604 方，道路硬化 9210 平，铺设路岩石 3782 米，新砌排水沟 2340 米，毛石挡 1718 方，植树绿化 80 余亩，各种苗木 56000 余株，花砖护坡 2245 平，车档 1620 米，皮带通廊封闭 2810 平方。

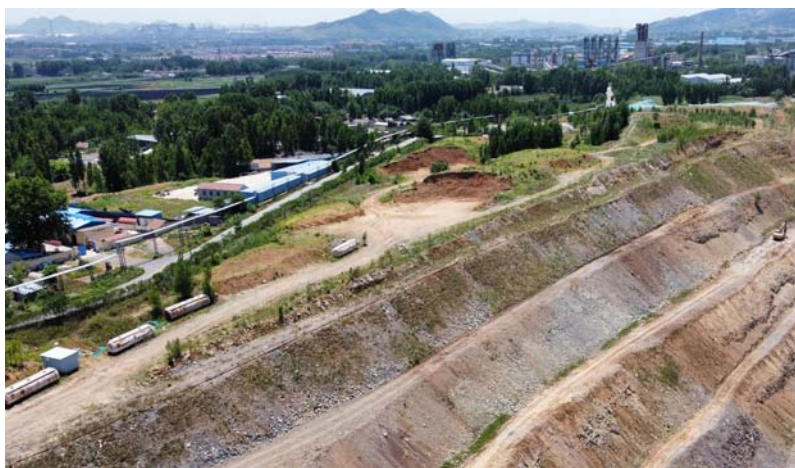
照片 2-12 矿区东部绿化现状

（1）2019 年主要工作量为：①对矿区东部周边进行绿化，合计种植紫穗槐 3000 余株。②对采场南部+221m 平台、坡面以及+233m 坡面进行撒播草籽绿化，合计绿化面积 1.2hm<sup>2</sup>。

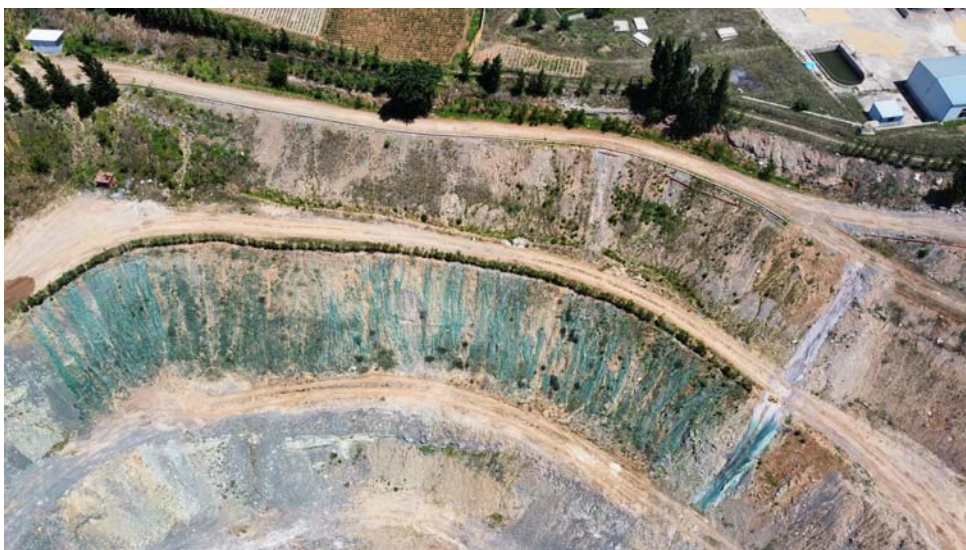
照片 2-14 矿区北部平台绿化现状

(3) 2021 年主要工作量为：①完成对矿区北部终了平台的修整，合计回填渣石  $6000\text{m}^3$ ，平台修整  $0.17\text{hm}^2$ ，坡面修整  $0.3\text{hm}^2$ 。②对矿区周边终了平台进行栽植黑松进行密化绿植。合计覆土  $1726\text{m}^3$ ，栽植黑松 876 株。③对周边终了平台敷设自动喷淋装置 1500 米，加设高压水枪，实现矿山自动喷淋降尘以及复垦区植被灌溉养护等多项功能。④对矿山废石场进行修复治理，合计场地平整  $4.65\text{hm}^2$ ，坡面修整  $0.98\text{hm}^2$ ，覆土 18600 方，栽植杨树 800 株，紫穗槐 200 株，侧柏 120 株，撒播草籽 300 公斤。

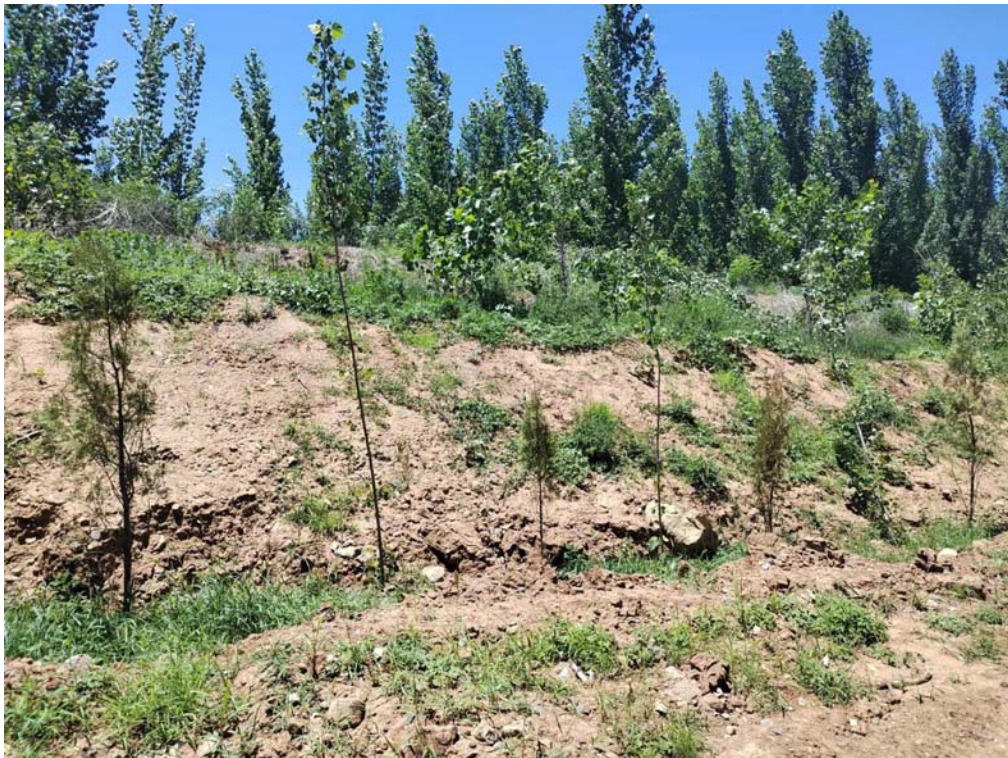
照片 2-15 矿区西北部+233 平台紫穗槐、杨树绿化现状

(4) 2022 年主要工作量为：①对矿区西北部新剥离区域 233 平台种植紫穗槐、杨树进行绿化，合计种植杨树 800 余株，紫穗槐 3000 余株。②对矿区北部及东部 209 终了平台进行修整并覆土撒播草籽进行绿化，北部区域平台合计种植侧柏 120 余株，撒播草籽 450 公斤。③对东部 233 平台复垦区死苗进行换栽，坡面植草缺失区域撒播草籽绿化，并在复垦区辅助种植国槐、杨树连翘等苗木进行绿化、美化，合计种植杨树 200 余株，国槐 100 余株、连翘 150 余株。④对矿区北部+221m 平台外沿修建挡土墙，合计修建长度 152 米。共计平台绿化 0.45hm<sup>2</sup>，坡面修整 0.40hm<sup>2</sup>。

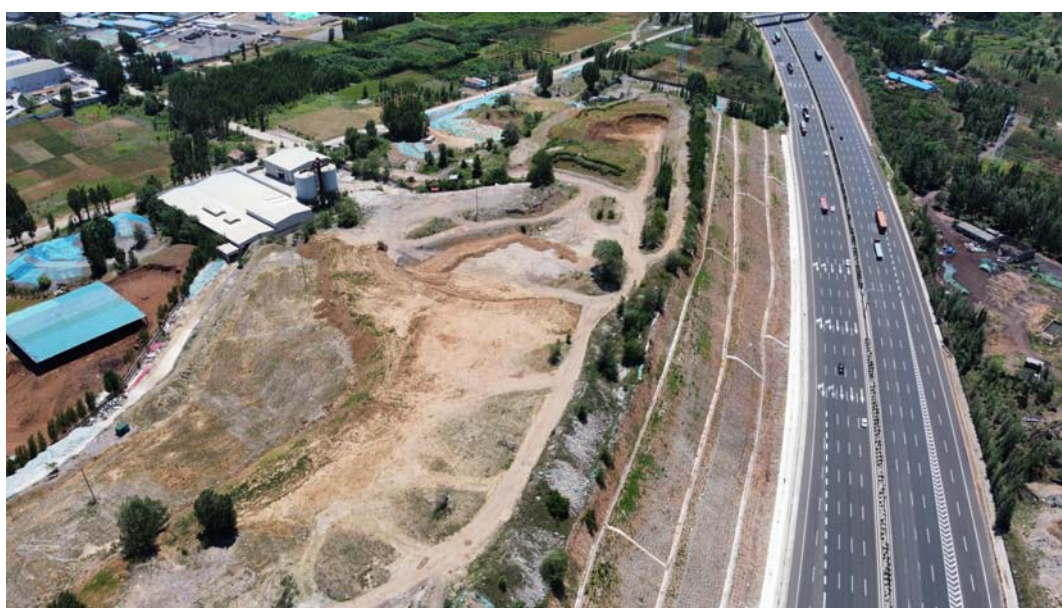
照片 3-1 废石场西部护坡及缓冲平台

在建矿初期设计修建废石场，建设时间早于西侧莱新高速。后期莱新高速修建时，为了消除地质灾害隐患，保证高速公路的通行安全，山东高速集团出资设计并实施修建了废石场靠近高速公路西侧的挡土墙、护坡和缓冲平台等地质灾害防治工程（照片 3-1、照片 3-2），并进行了质量验收。

根据矿山提供的资料显示,自该工程竣工以来,矿山之后产生的废石均用于生产建筑骨料进行综合利用,废石场西侧的废石堆积量及堆积高度未增加。另外,废石场现有堆土约 10 万  $\text{m}^3$ ,为采场西北部剥离表土,占地约  $3\text{hm}^2$ ,堆放高度约 0~4m,为临时存放,待矿山开采完成后用于土地复垦。因此,在保证废石场西侧临近高速公路处废石堆放量不增加的前提下,废石场引发地质灾害危险性小。

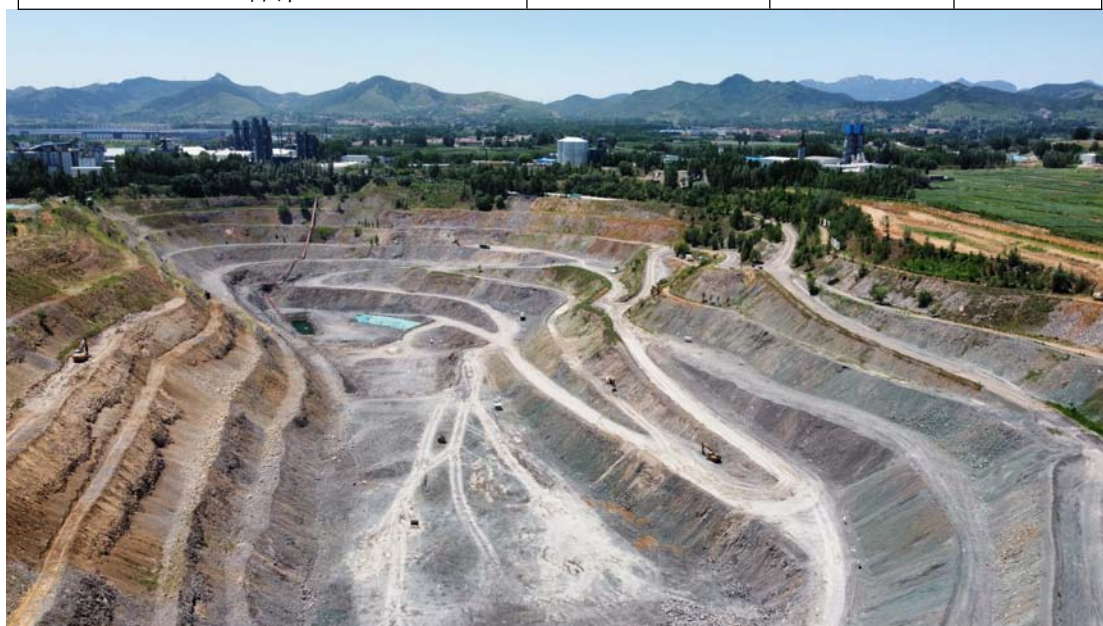
照片 3-3 露天采场现状（2023.06）

露天采场已损毁土地面积为 38.25hm<sup>2</sup>。表土已剥离，现无残留土层。目前已经形成段高为 12m 的凹陷露天采坑，采坑季节性积水，损毁方式为挖损损毁，损毁前土地利用类型为采矿用地 34.72 hm<sup>2</sup>，旱地 1.90 hm<sup>2</sup>，乔木林地 1.51hm<sup>2</sup>，其他林地 0.12hm<sup>2</sup>，露天采场为凹陷露天采坑，露天采场南北最长约 900m，东西最宽约 450m，最大采深 96m。采坑从高到低依次形成+233m、+221m、+209m、+197m、+185m、+173m、+161m、+149m 8 个台阶，矿区东北和东南形成+221m、+209m 终了边坡和平台。已损毁露天采场各平台及边坡情况：

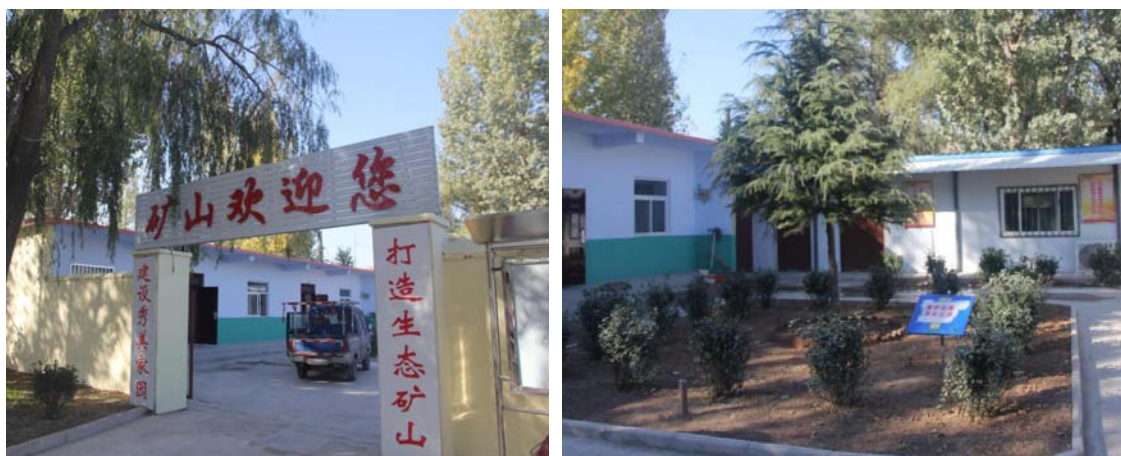
照片 3-5 办公生活区

办公生活区位于露天采场的南端，已损毁土地面积为  $0.06\text{hm}^2$ ，损毁方式为压占损毁，损毁土地利用类型为城镇住宅用地。

表土未剥离，由于房屋建筑物等的长期压占损毁，已将土地全部压实，使土壤失去原来的功能，损毁土体厚度约 20cm，地面硬化面积占办公生活区面积的约 90%以上，硬化厚度约 15cm，建筑物占地面积约  $576\text{m}^2$ 。损毁时间 1976 年到 2033 年（照片 3-3）。

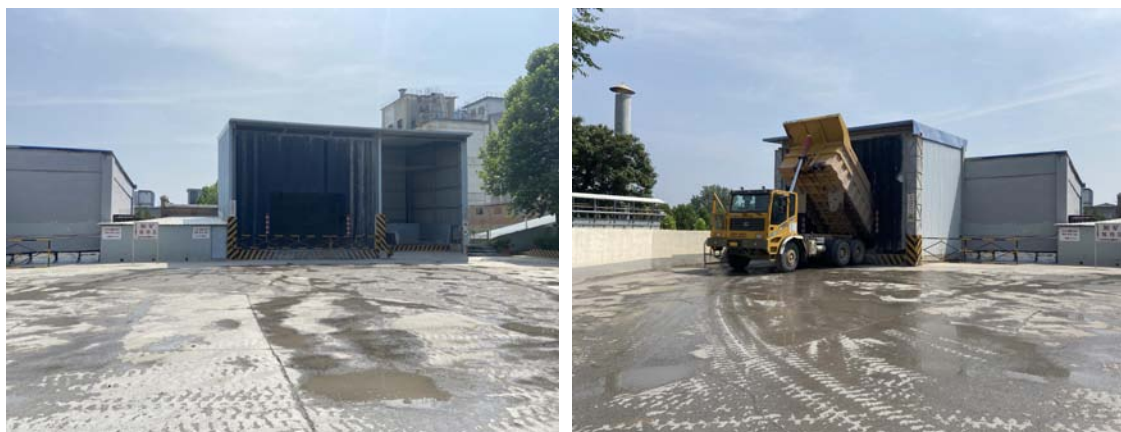
照片 3-6 破碎场破碎室及进料口

破碎场地位于办公生活区的南东侧，已损毁土地面积为  $1.82\text{hm}^2$ ，损毁方式为压占损毁，损毁土地利用类型为工业用地。该区土层厚度约 1m，表土未剥离，压实土体厚度约 40cm，土壤砾石含量约为 5-10%，地面硬化面积占破碎加工区面积的约 60%，硬化厚度约 15cm，建筑物占地面积约  $5880\text{m}^2$ 。损毁时间 1976 年到 2033 年（照片 3-4）。

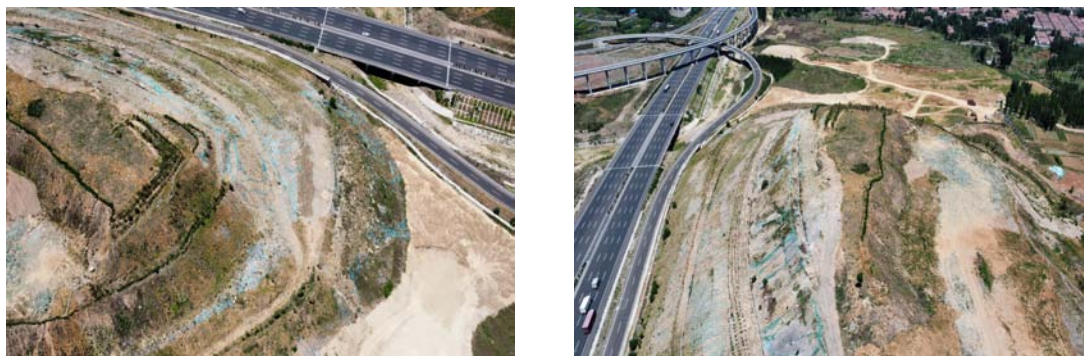
照片 3-7 废石场现状

废石场位于露天采场南西侧，废石堆场已损毁土地面积  $6.59\text{hm}^2$ ，南北最长约 600m，东西平均宽约 100m，最宽处约 200m，堆放高度最高处约 30-40m，堆放坡度约  $3^\circ$ ，废石堆放量约 60 万  $\text{m}^3$ 。损毁方式为压占损毁，损毁土地利用类型为采矿用地、旱地。该区表土层厚度约 60cm，表土未剥离，压实土体厚度约 30cm，土壤砾石含量约为 10-30%。损毁时间 1976 年到 2033 年（照片 3-5）。

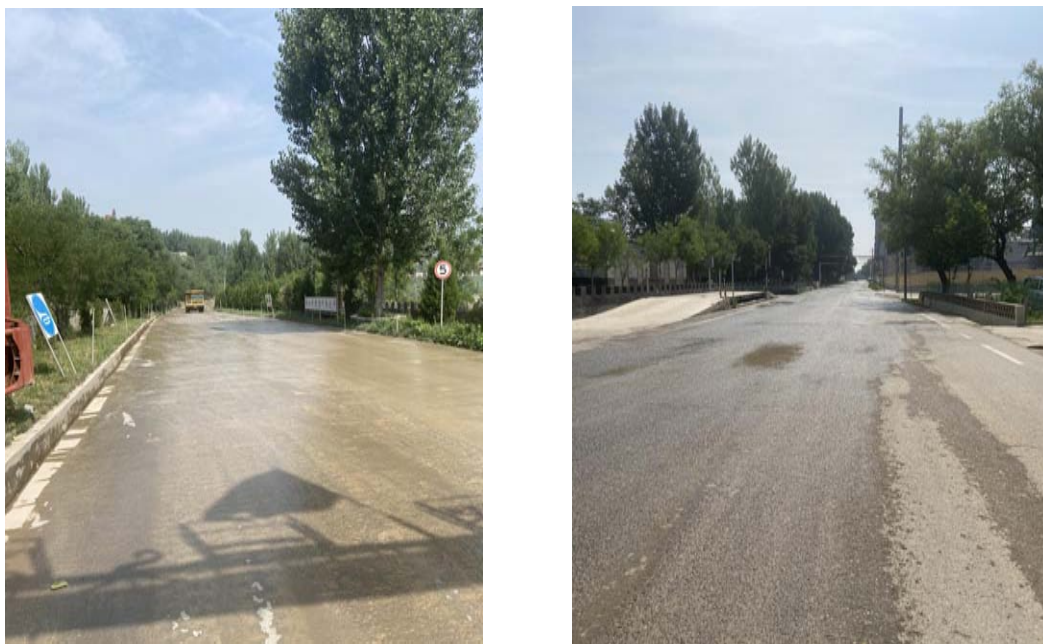
照片 3-8 矿区运输道路

运输道路已损毁土地面积  $1.58\text{hm}^2$ 。损毁方式为压占损毁，损毁土地类型为农村道路、公路用地。道路长约 1.5km，宽约 10m（照片 3-6）。表土层厚度约 30cm，未进行表土剥离，全部被压实。地面硬化，硬化厚度 15cm。该道路为矿山前期修建简易道路，后被整修为于莱芜市村村通公路，待矿山闭坑后仍一直使用。
