济南鹿泉天然矿泉水有限公司鹿泉饮用天然矿泉水  
矿山地质环境保护与恢复治理方案报告表

# 济南鹿泉天然矿泉水有限公司鹿泉饮用天然矿泉水 矿山地质环境保护与恢复治理方案报告表

编写单位        山东省地矿局八〇一水文地质工程地质大队  
                      :  
                      (山东省地矿工程勘察院) (公章)

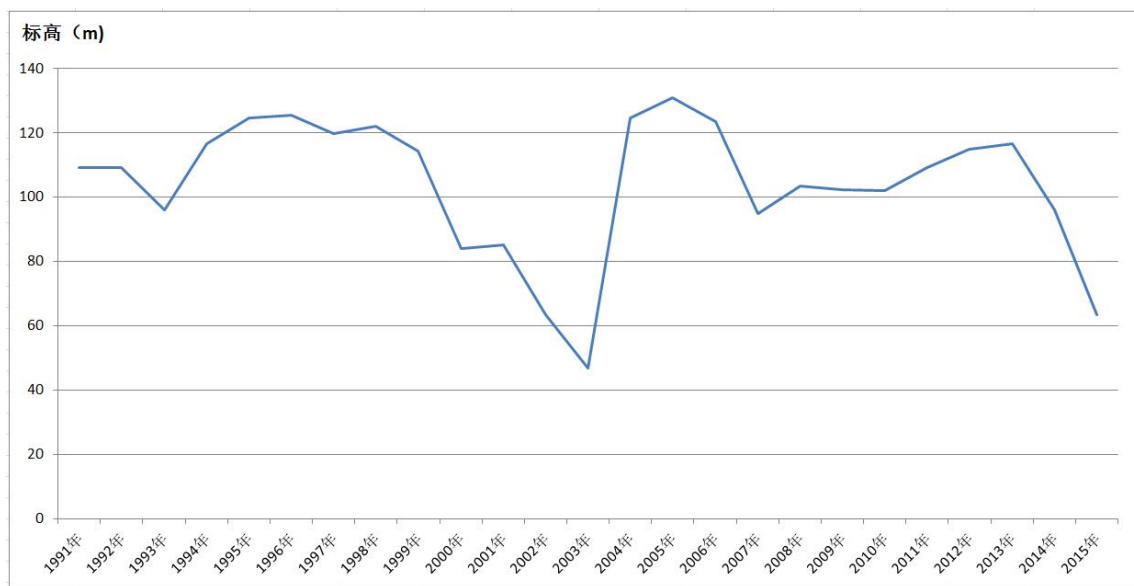
图 3-2 港 15 号孔多年度水位动态曲线

近年来，随着区域地下水开采量增加，导致区域地下水位普遍下降。除此之外，夏季高温天气居

民供水量增加对本次水位埋深较大也有影响。

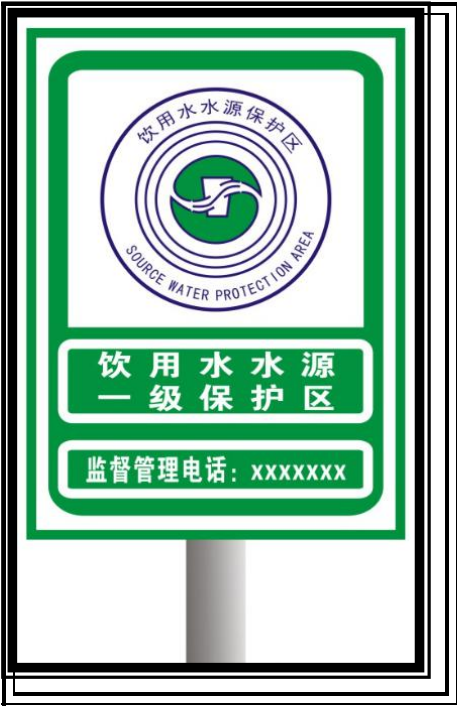
图 4-1 保护区警示标志参考

各级卫生防护区界必须设置固定标志。在加强水资源保护的同时，应严格按评价的矿泉水开采量进行开发，禁止超量开采。应对矿泉水的水量、水温、水质等动态要素进行长期监测，掌握其动态变化规律，指导开发生产。
